Situação

Solução

Resultados

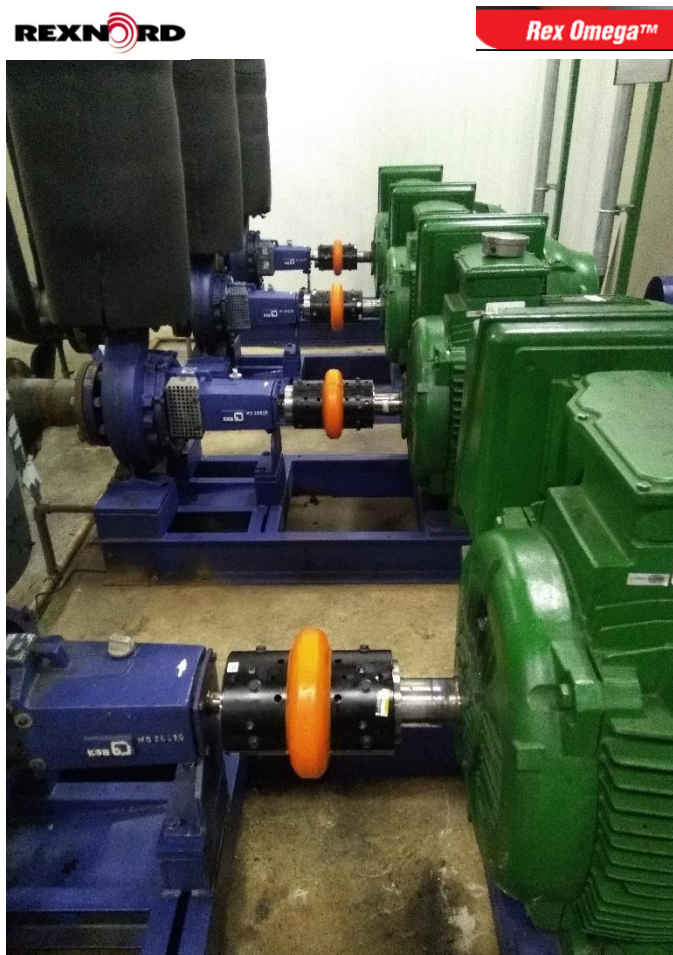
acoplamentos Rex Ômega instalados nas bombas

O cliente optou por substituir os acoplamentos das bombas pelo modelo **Rex Omega** da Rexnord, com a assistência técnica da equipe **TOP Componentes**.

Atualmente todas as bombas estão em funcionamento com este modelo, trazendo vários benefícios em redução de manutenção e disponibilidade dos equipamentos, com 100% de satisfação do cliente.
